SFF:S PLASTBÅTSVÅRD 2

DAGS ATT RENOVERA PLASTFOLKAN?

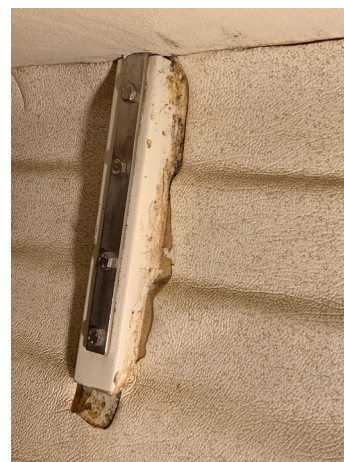
Gamla röstjärnsinfästningen som lätt sågas bort med finesåg

Det finns olika konstruktioner. Den problematiska konstruktionen är den äldsta, som liknar konstruktionen på träfolkor. Alltså ett rostfritt platt röstjärn som går ner genom däck, och är fäst till skrovsidan med en cirka 3 cm tjock vertikal distanskloss emellan. När man tillverkat båten och plastat upp skrovet har man tillverkat

distansklossen av trä, så den passar mot klinkarna. Sedan har man lagt ett bandjärn av vanligt gråjärn på insidan av klossen, och plastat fast hela klumpen så att den sitter stadigt mot skrovet. Man har sedan borrar och gängat för fyra bultar in genom bandjärnet in i tråklossen, och fäst rostjärnet med fyra rostfria bultar där. Det som händer är att vatten läcker ner genom däckets längsrostjärnet. Tråklossen blir blöt och sväller, och börjar sedan ruttna. Bandjärnet rostar. Symptomen är att det syns att det runnit rostvatten på skrovets insida, och på utsidan ser man en cirka 2 mm förhöjning motsvarande tråklossen. På Johans båt, som gått mest på västkusten kunde man nästan ösa ut tråklossen och bandjärnet med slev.

Behandlingen är självklar: såga bort hela den gamla infästningen (görs lätt med en finesåg, se bild), och plasta dit en infästning av den nya modellen (se bild). Inte så svårt faktiskt, men kanske bör man ta hjälp av en kompis med själva plastningen om man är ovan. Alla nya delar kan köpas

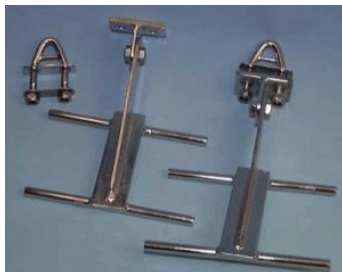
Nya rostjärnsinfästningar

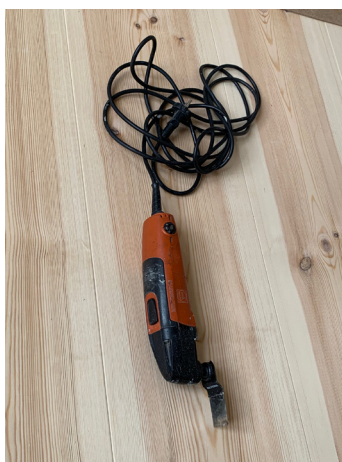
Finesåg kostar några hundralappar och kallas "Multiverktyg" på Biltema
